Gebäude als Rohstofflager der Zukunft – Entsorgungseigenschaften von Baustoffen und Bauteilen in der Sanierung

Mag. Hildegund Mötzl

IBO Österreichisches Institut für
Baubiologie und –ökologie GmbH

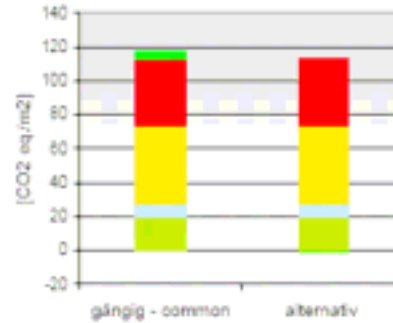
Treibhauspotenzial (GWP100)
Global Warming Potential

- Kalkzementputz / Lehmputz
- Hochlochziegel + Mörtel
- Polystyrol, expandiert / Mineralschaumplatte
- Dübel + Klebespachtel
- Silikatputz + Putzgrund + Glasfaserarmierung + Klebespachtel

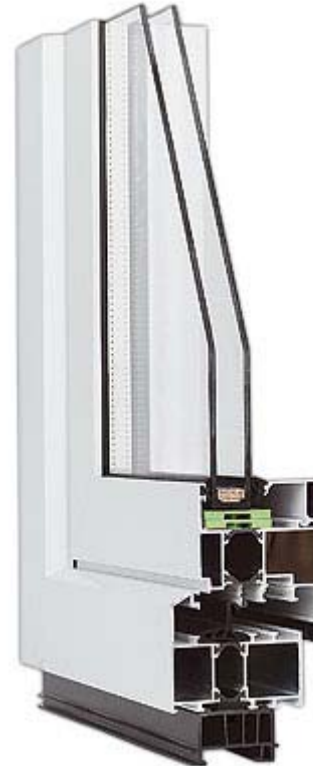
Aluminiumfenster

- Recyclingrate von Aluminium im Bauwesen sehr hoch: Literaturangaben zwischen 80 und 85 %
- Recycling hauptsächlich zu Gusslegierung
- AUF (Aluminium- und Umwelt im Fenster- und Fassadenbau)
Alufenster-Hersteller in Deutschland: 1994 einen geschlossenen Kreislauf für die Wiederverwertung und -verwendung installiert

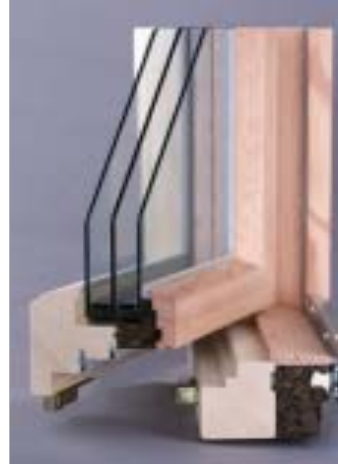
Holzfenster

- Holzrahmen in der Regel beschichtet
- moderner Beschichtungssysteme nicht mehr so problematisch, können Halogene oder Schwermetalle enthalten.
- Unterscheidung: oberflächengeschütztes und in Druckverfahren imprägniertes Holz vorgeschlagen
